Complément au Programme pluriannuel de  
restauration et d'entretien de l'Escoutay et de ses  
affluents

## Ruisseau de l'Aiguille

# Ruisseau de l'Aiguille – Diagnostic

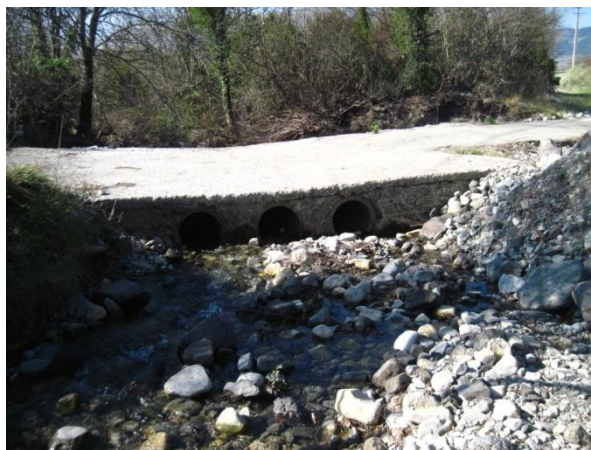
## TRONÇON 1 : DE LA SOURCE A LA PIGNATELLE

Le seul ouvrage sur ce tronçon est la passerelle de la Pignatelle qui en marque la limite aval. C'est une passerelle béton équipée de 3 buses d'un diamètre de 50 cm. L'aval immédiat a été bétonné afin d'éviter la formation d'une fosse de dissipation. Cet ouvrage est bloquant pour le transport solide, ce qui explique son engrèvement régulier, ainsi que le prouvent les dépôts de galets repoussés le long de la route.

Concernant la végétation, il est donc préconisé une **non-intervention**.

La seule intervention concernera le **dégagement de la passerelle de la Pignatelle** suite aux crues : enlèvement des embâcles, voire désengrèvement.

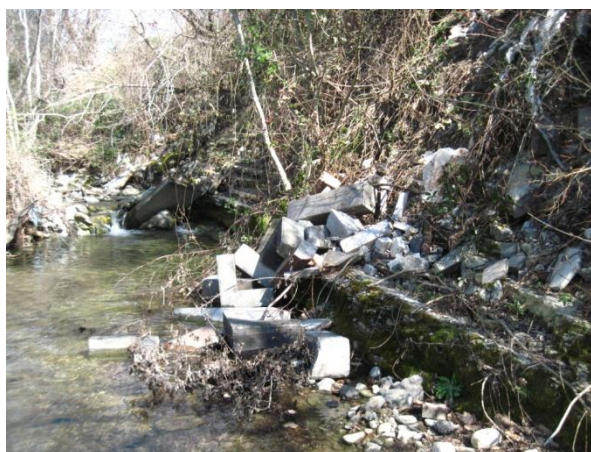
## TRONÇON 2 : DE LA PIGNATELLE A LA ROUTE NATIONALE

Le point remarquable de ce secteur, qui justifie son classement comme tronçon à part entière, est la très importante quantité de déblais jetés jusque dans le lit mineur. En effet, ces déblais constituent l'ensemble de la rive gauche qui est de ce fait très abrupte, instable et d'une hauteur d'environ 5 mètres.

Cette pollution est sans doute ancienne, mais elle continue actuellement puisqu'il a été noté la présence de déchets rapidement dégradables, notamment des cartons. Les déchets sont de natures diverses (métal, bois, matelas...) avec une dominante de blocs béton, certains de taille très importante. Ces blocs de grande taille contribuent à fortement modifier les écoulements et par conséquent la morphologie de ce tronçon : apparition de chutes et de fosses de dissipation, mouilles plus profondes que sur le reste du cours d'eau...

Les dépôts divers de ce secteur constituent un risque important de pollution du cours d'eau au fur et à mesure de leur dégradation.

Il est vain de vouloir entretenir une ripisylve poussant sur des déblais instables. Il est cependant préconisé un **entretien léger** sur ce tronçon. En effet, tout le bois mort présent dans le cours d'eau constitue un réel danger de création d'embâcles au niveau du pont de la route nationale, cela d'autant plus qu'il semble sous-dimensionné en cas de crue importante charriant du bois.

Il est peu douteux que tous ces dépôts sont liés à l'usine située en haut de berge. Le syndicat va donc **se rapprocher** à la fois **de l'Onema** pour les prévenir de la situation **et de la DREAL** pour savoir si ce site a bien été identifié comme un point de pollution.

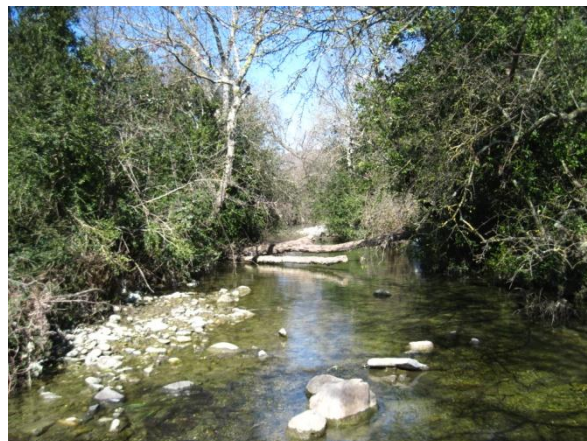
### TRONÇON 3 : DE LA ROUTE NATIONALE A LA ROUTE DEPARTEMENTALE

Le peuplement est vieillissant avec presque exclusivement de grands sujets et peu de renouvellement.

L'absence totale d'entretien de la ripisylve explique la présence importante de bois mort. On remarque beaucoup d'arbres penchés dont certains devront être éliminés afin d'éviter leur emportement par les crues.

Ce secteur n'est pas du tout entretenu malgré un enjeu lié aux habitations en rive droite du cours d'eau. Il est donc préconisé une **restauration** impliquant une reprise importante des boisements en place. En effet, il conviendra dans un premier temps d'éliminer tout le bois mort aux dimensions parfois importantes afin de limiter le risque de barrages sur le cours d'eau : ces barrages favorisent un débordement plus précoce à l'amont et constituent un réel danger pour l'aval lorsqu'ils cèdent en libérant une grande quantité d'eau. Il faudra également recéper une partie des frênes et des saules afin de diversifier les classes d'âge et d'arriver à un peuplement plus dynamique et équilibré. Certains peupliers de grande taille donnant une forte prise au vent pourront être coupés de façon préventive afin d'éviter l'emportement de la berge.

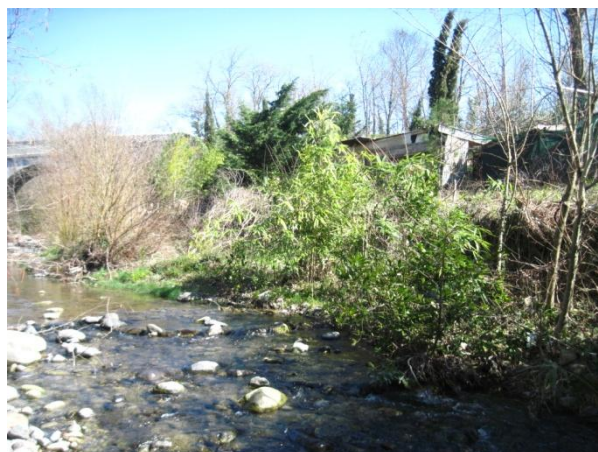
### TRONÇON 4 : DE LA ROUTE DEPARTEMENTALE A LA CONFLUENCE

On constate plusieurs arbres tombés, en berge ou en travers du lit ainsi qu'un secteur au droit du stade avec plusieurs arbres sous-cavés.

Au droit du stade, on constate de nombreux dépôts : poteau métallique, béton, déchets végétaux.

Ce secteur est très contraint physiquement par le stade et la route et ne permet pas une restauration optimale de la ripisylve. Il est toutefois conseillé un **entretien** visant à retirer les arbres tombés ainsi que ceux menaçant de tomber dans un proche avenir : grands peupliers en berge, arbres sous-cavés au droit du stade. Les plus grands frênes pourront faire l'objet d'un recépage. Les bambous sur la parcelle d'Alba Cactus seront contenus pour éviter un développement invasif de l'espèce.

Il conviendra d'effectuer un travail de sensibilisation auprès de la mairie d'Alba-la-Romaine afin d'obtenir l'évacuation des déchets inertes présents dans le cours d'eau. De plus, les déchets verts devront être évacués en déchetterie ou stockés ailleurs qu'en berge afin d'éviter une eutrophisation du milieu due à une trop grande quantité de matière en décomposition.
