SYNDICAT MIXTE DU BASSIN DE L'ESCOUTAY ET DU FRAYOL

Phase 1 Annexes

ÉTUDE DU FONCTIONNEMENT HYDROMORPHOLO-GIQUE DU BASSIN VERSANT DE L'ESCOUTAY ET ÉLABORATION D'UN PLAN DE GESTION PHYSIQUE DES COURS D'EAU

Phase 1 : État des lieux – Diagnostic

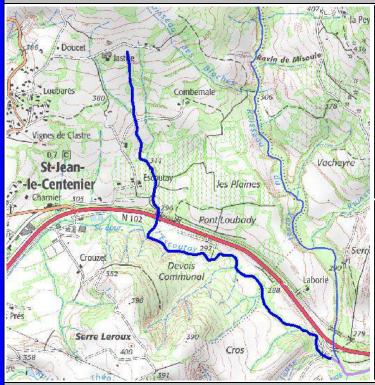
TRONÇON ESC_1

CARACTERISTIQUES PHYSIQUES ET MORPHOLOGIQUES				
Localisation du linéaire	Source → Amont de la confluence avec le Ribeyras			
Longueur	2,9 km			
Pente moyenne	5,0% : rivière torrentielle			
Sinuosité	1,11			
Largeur moyenne de la bande active	4,5			
Style fluvial dominant	Monochenalisé			
Description générale Cours d'eau de faible taille, à forte pente et parfois intermittent				
CARACTÉRISTIQUES HYDROLOCIQUES À L'EVILTOIRE DU TRONCON

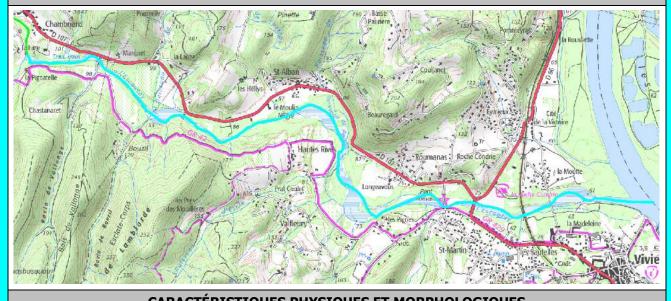
Tronçon globalement incisé sur 5 km, soit 60% du linéaire, incision métrique pouvant atteindre -1,5 m au pont La Roche
Exhaussements locaux > 1 m sur 2 km au niveau du seuil La Muna et à l'aval

Tendance à l'incision

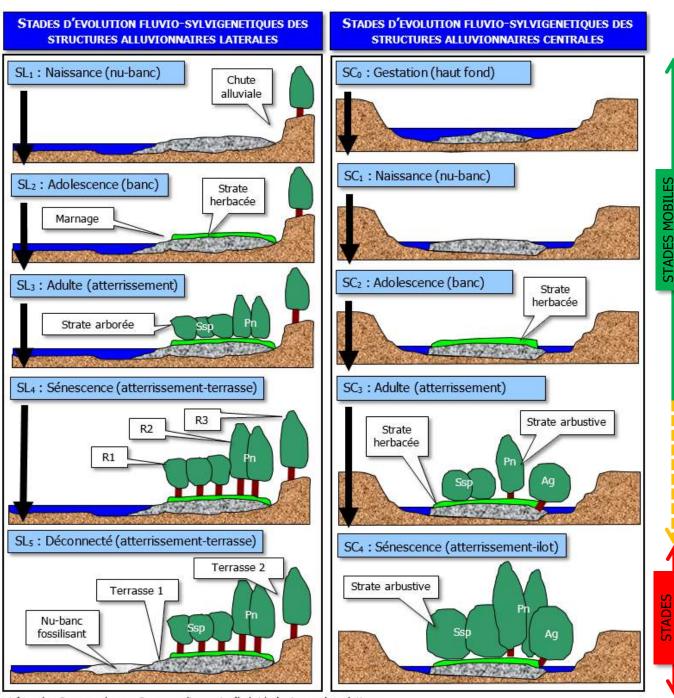
HYDRETUDES a mis en place une codification présentée ci-dessous et utilisée pour l'Escoutay.

Légende : Ssp - saules sp ; Pn - peupliers noirs (hybrides) ; Ag - aulne glutineux

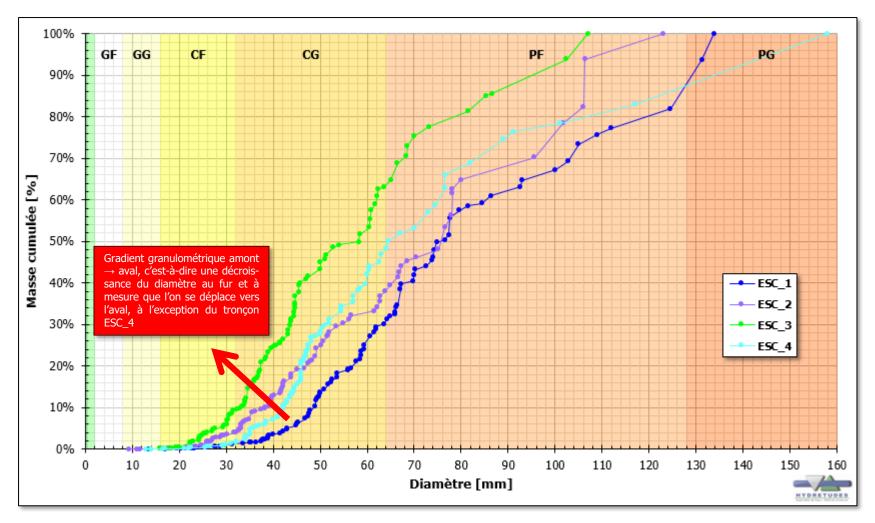
Courbe granulométrique à l'exutoire des quatre tronçons de l'Escoutay projetée sur la classification de Wentworth sandrisée (2002)

- **4. Ajustement** de la courbe granulométrique par une équation polynomiale d'ordre 6 ;
- **5. Détermination des diamètres caractéristiques** (d₃₀, d₅₀, d₈₄, d₉₀, d_m) à l'aide de l'équation polynomiale ;
- **6. Analyse statistique** des diamètres sous la forme de boxplot.

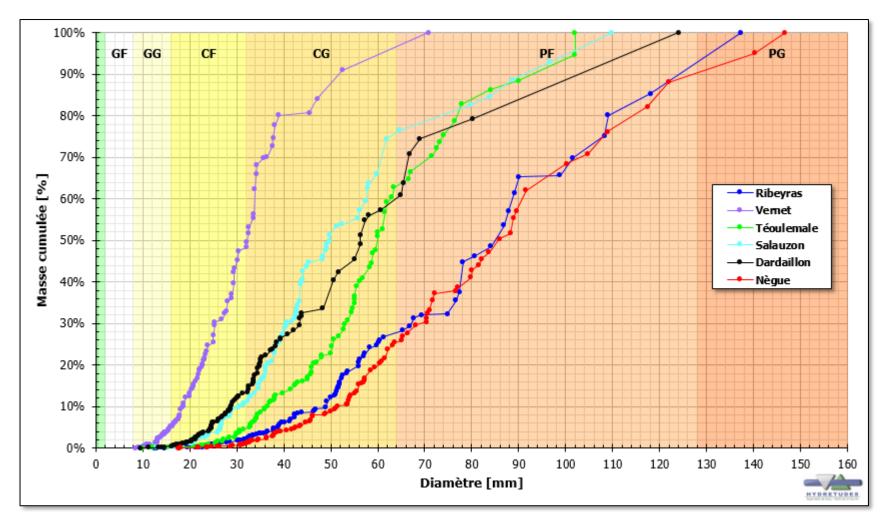
Courbe granulométrique des principaux affluents de l'Escoutay projetée sur la classification de Wentworth sandrisée (2002)
