Rapport de stage :

Etude de la qualité physique des habitats des bassins versants de l'Escoutay et du Frayol

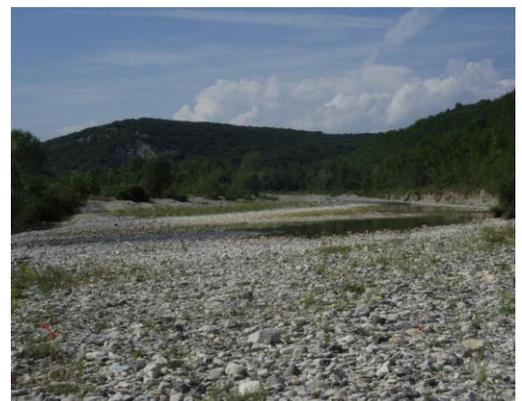
Figure 3 : Photographie du lit de l'Escoutay dans sa partie aval caractérisé par un lit mineur très large, un lit d'étiage très réduit et de bancs sédimentaires très importants

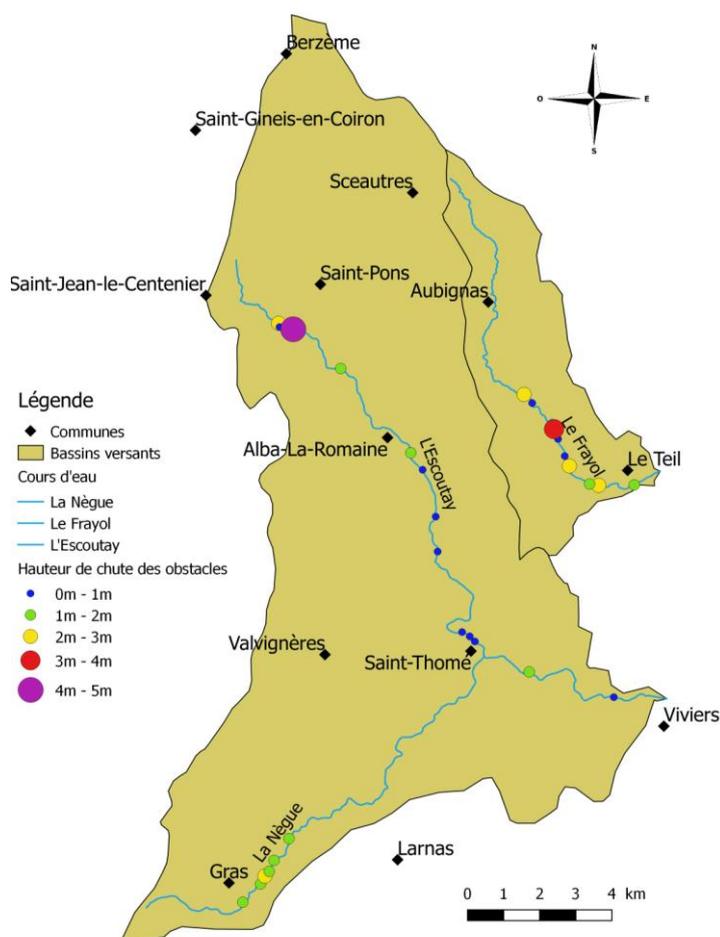
Figure 4 : Obstacles à l'écoulement d'origine anthropique sur l'Escoutay et le Frayol (source personnelle)

La Figure 4 présente les nombreux ouvrages à l'écoulement d'origine anthropique présents sur les bassins versants. L'ensemble des caractéristiques de ces ouvrages est disponible à l'Annexe 1. Sur l'Escoutay, les 13 ouvrages sont présents régulièrement tout au long du linéaire de la rivière avec des seuils importants dès les premiers kilomètres de son cours, le plus important ayant une hauteur de chute de 4.5m. Sur la Nègue, 6 obstacles sont concentrés sur 2km de cours d'eau avec des hauteurs de chutes comprises entre 1 et 2m, tout le reste du linéaire étant vierge d'obstacles à l'écoulement. Les ouvrages anthropiques* du Frayol sont concentrés à l'aval de son linéaire, avec un total de 9 seuils dont le plus

imposant présente une hauteur de chute de 3.50m. La partie amont de son linéaire ne présente pas de seuil anthropique mais possède de très nombreuses cascades pouvant atteindre une dizaine de mètres de haut, réduisant fortement la continuité* piscicole de ce secteur. La Figure 5 illustre l'une des très nombreuses cascades présentes dans les gorges du Frayol.

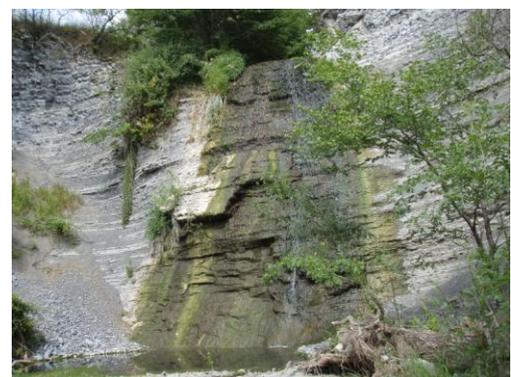
Figure 5 : Photographie d'une cascade présente dans les gorges du Frayol (source personnelle)

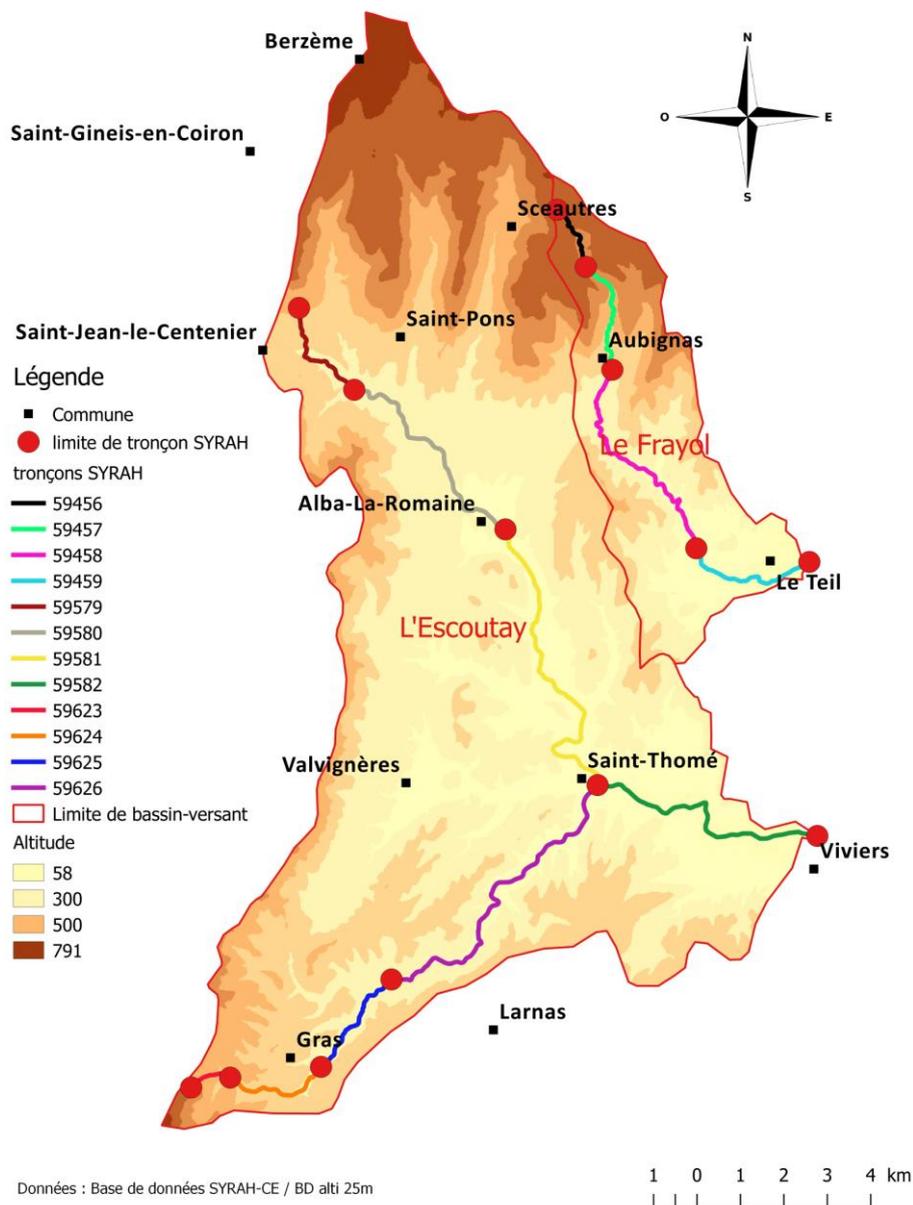
Figure 6 : Tronçons Syrah présents sur les cours d'eau étudiés

présents sont présentés à la Figure 6. La table attributive des tronçons est disponible en Annexe 4.

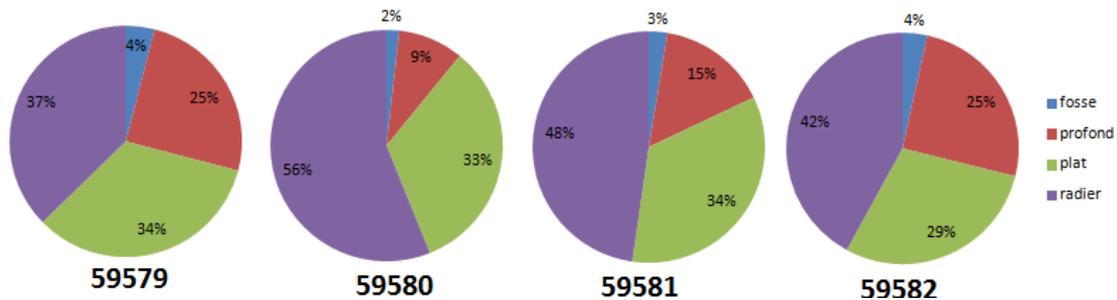
Figure 8 : Répartition des différents faciès présents pour chaque tronçon de l'Escoutay

La Figure 8 présente la répartition des différents faciès relevés pour chaque tronçon. Le radier est le faciès le plus présent pour tous les tronçons représentant entre 37% et 56% du linéaire. Le plat est le second faciès le plus important et représente entre 29% et 34% du linéaire. Le profond est le troisième faciès important relevé, avec un pourcentage allant de 9% à 25% du linéaire selon le faciès. Quelques fosses ont également été relevées sur les tronçons mais ce faciès est très minoritaire avec des pourcentages allant de 2% à 4% du linéaire du tronçon. Ainsi, seuls 4 faciès différents ont été relevés sur l'ensemble du linéaire de l'Escoutay. Aucun assec n'a été relevé car l'étiage n'était pas très prononcé lors du relevé, mais de grand linéaire dans la partie aval sont fortement présumées assècs en été.

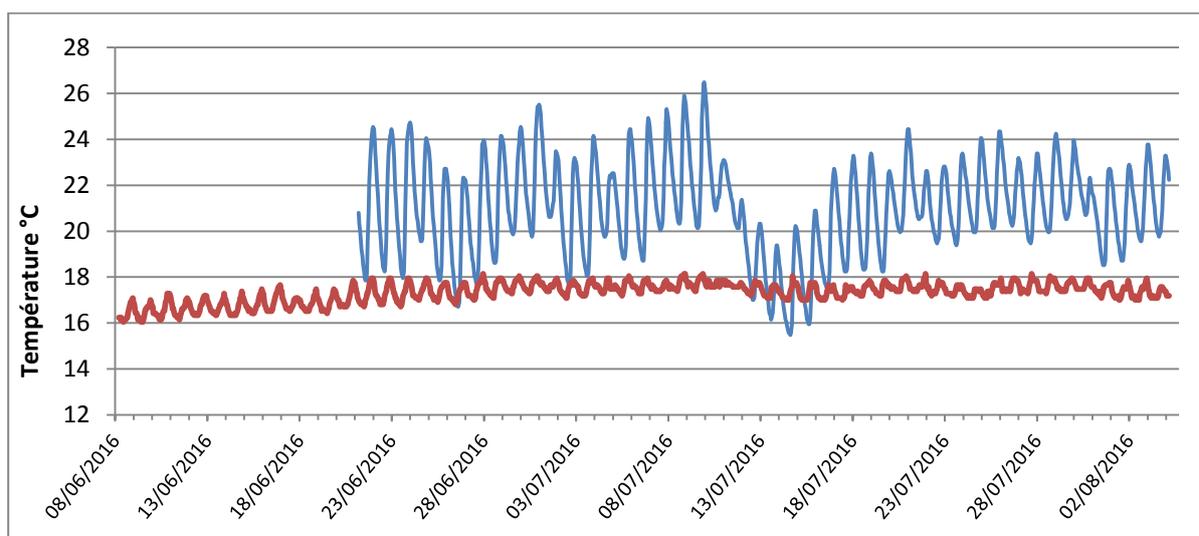
Figure 11 : Température instantanée pour les deux stations de l'Escoutay entre le 08/06/2016 et le 04/08/2016 avec une mesure toutes les heures. Bleu = station amont / Rouge = station aval

La Figure 11 présente les valeurs de température relevées sur les deux stations suivies sur l'Escoutay et le Tableau 10 présente les résultats synthétiques de ces relevés. La Figure 11 montre une importante différence entre les deux stations. La station amont, en bleu sur le graphique, possède une température qui fluctue jusqu'à 7°C dans la même journée avec des valeurs allant de 15.5°C à 26.5°C alors que la station aval, en rouge sur le graphique, possède une température très homogène sur toute la durée des mesures, avec une amplitude journalière maximale de 1.2°C et des valeurs de température allant de 16°C à 18.1°C. L'ensemble des résultats présentés dans le Tableau 10 montre cette différence, notamment les valeurs d'amplitude thermique des moyennes journalières : 5.4°C pour la station amont et 1.4°C pour la station aval.

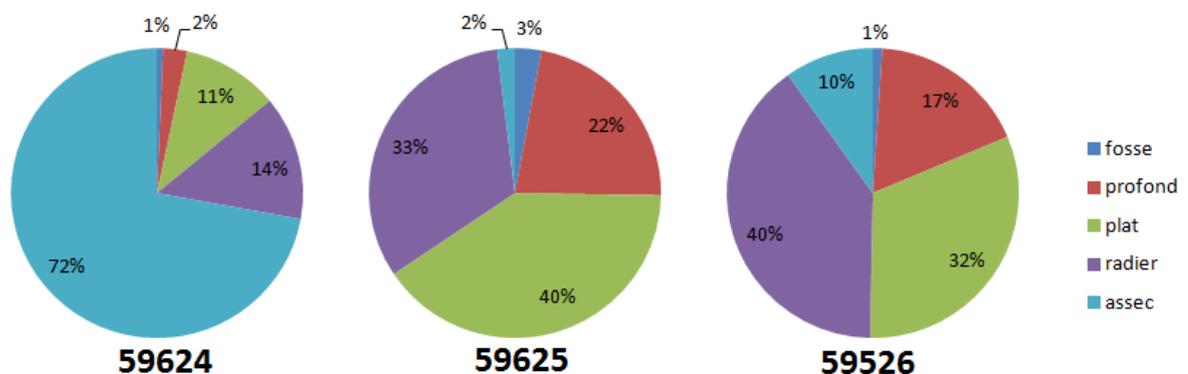
Figure 12 : Répartition des différents faciès pour chaque tronçon de la Nègue

La répartition des faciès présentée à la Figure 12 a été réalisée seulement pour les 3 tronçons aval car le tronçon amont n'a pas été parcouru dans sa totalité. En effet, une petite partie de son linéaire n'a pas été inventorié à cause des difficultés d'accès. Les faciès trouvés sont les mêmes que ceux présents dans l'Escoutay mais des assecs sont en plus présents. Le tronçon amont n°59624 est celui qui présente le plus long linéaire d'assec continue sur la Nègue. En effet, ce tronçon se caractérise par un écoulement sur sa partie amont puis à un assec de plus de 500m jusqu'à un apport d'eau par l'affluent provenant du Mas de Gras, permettant alors un écoulement dans l'aval du tronçon. Cet assec représente 72% du linéaire de ce tronçon. On trouve ensuite les radiers comme faciès majoritaire avec 14%, puis les plats avec 11% du linéaire, les profonds avec 2% et les fosses avec 1%.

Le tronçon suivant, n°59625, présente lui très peu d'assecs, seulement 2% du linéaire. Les plats représentent ici le faciès majoritaire avec 40% suivi des radiers avec 33%. Les profonds représentent 22% et les fosses 3%.

Le tronçon aval de la Nègue, n°59526, possède 10% de son linéaire en assecs. Ces assecs sont essentiellement situés dans la partie aval de la Nègue où des grands bancs sédimentaires se sont créés grâce à une pente plus faible, la rivière est alors en sous-écoulements. Les radiers constituent pour ce tronçon le faciès majoritaire avec 40% suivi des plats avec 32% du linéaire. Les profonds représentent 17% et les fosses sont très peu présentes avec seulement 1%.

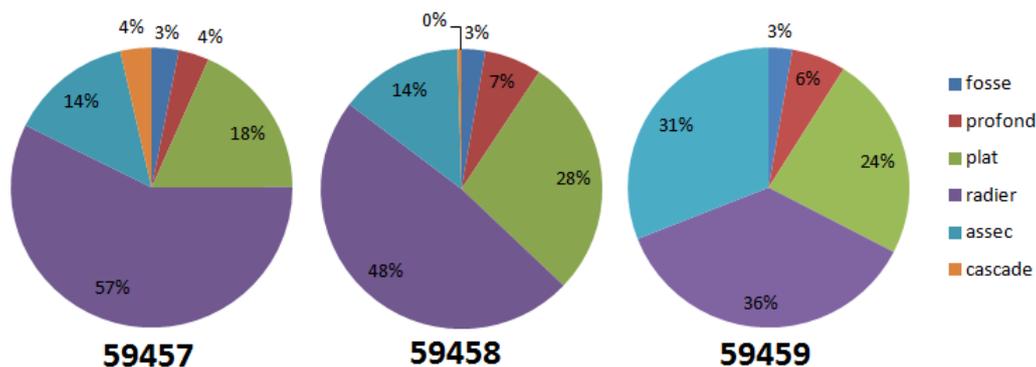
Figure 13 : Répartition des différents faciès pour chaque tronçon du Frayol

Tout comme pour la Nègue, le tronçon amont du Frayol n'a pas été prospecté car inaccessible de par son profil en gorge. Une partie du tronçon 59457 n'a pas non plus été prospecté par manque d'accès. Néanmoins, la répartition des faciès présentée à la Figure 13 a été réalisée car la partie manquante n'était pas importante. Pour les tronçons 59457 et 59458, la répartition des faciès est très similaire avec le radier comme faciès dominant avec respectivement 57% et 48%, puis les plats avec respectivement 18% et 28%, les assecs avec 14% du linéaire pour les deux. Les 3 faciès restant, à savoir les profonds, les fosses et les cascades correspondent aux 10% du linéaire restant.

Le tronçon aval n°59459 possède une répartition de faciès un peu différente. Les radiers sont toujours les plus importants avec 36% mais les plats, avec 24%, représentent le troisième faciès car ce sont les assecs, avec 31% du linéaire qui sont en deuxième position. Les assecs sont importants sur ce tronçon car nous retrouvons la même situation que sur l'Escoutay et la Nègue : de nombreux bancs sédimentaires présents provoquant un sous-écoulement des eaux. Les profonds et les fosses représentent respectivement 6% et 3% du linéaire. Les cascades ne sont pas retrouvées car le Frayol a quitté son profil en gorge.

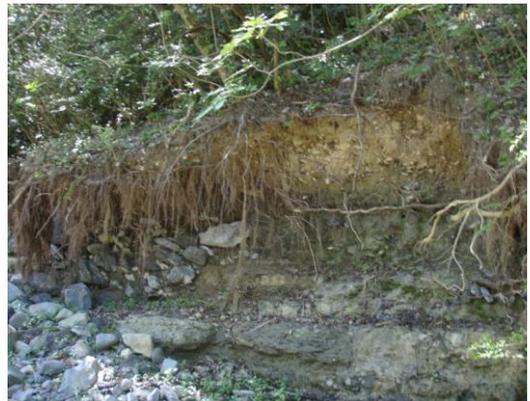
Figure 14 : Photographie de la ripisylve du Frayol dans une zone incisée vue depuis la rivière

- Une déconnexion complète de la ripisylve à cause d'une incision très marquée, comme le montre la Figure 14. Les espèces présentes dans la ripisylve sont fréquemment des espèces de bois dur, non caractéristique de ces écotones*.
- Une pression agricole réduisant la ripisylve afin d'augmenter la surface de terrain cultivable en fond de vallée.

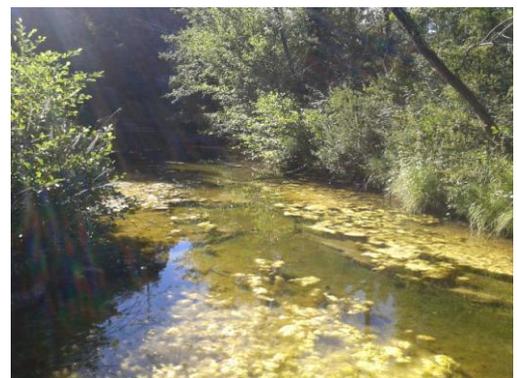
Figure 15 : Photographie d'un plat avec un fort développement algal de la station n°59580 de l'Escoutay, le 04/08/2016

La conjonction de ces différents phénomènes, à savoir un réchauffement des eaux et un ensoleillement important créent également une autre problématique : un développement important d'algues, présenté à la Figure 15. Ce phénomène a un aspect naturel au vu des caractéristiques naturelles de la rivière, notamment pour la partie aval. En effet, ce secteur étant très large naturellement,

l'ensoleillement est très important en été permettant le développement de ces algues. En revanche, pour la partie amont le phénomène semble être beaucoup plus présent qu'il ne devrait l'être et pose d'importantes problématiques.

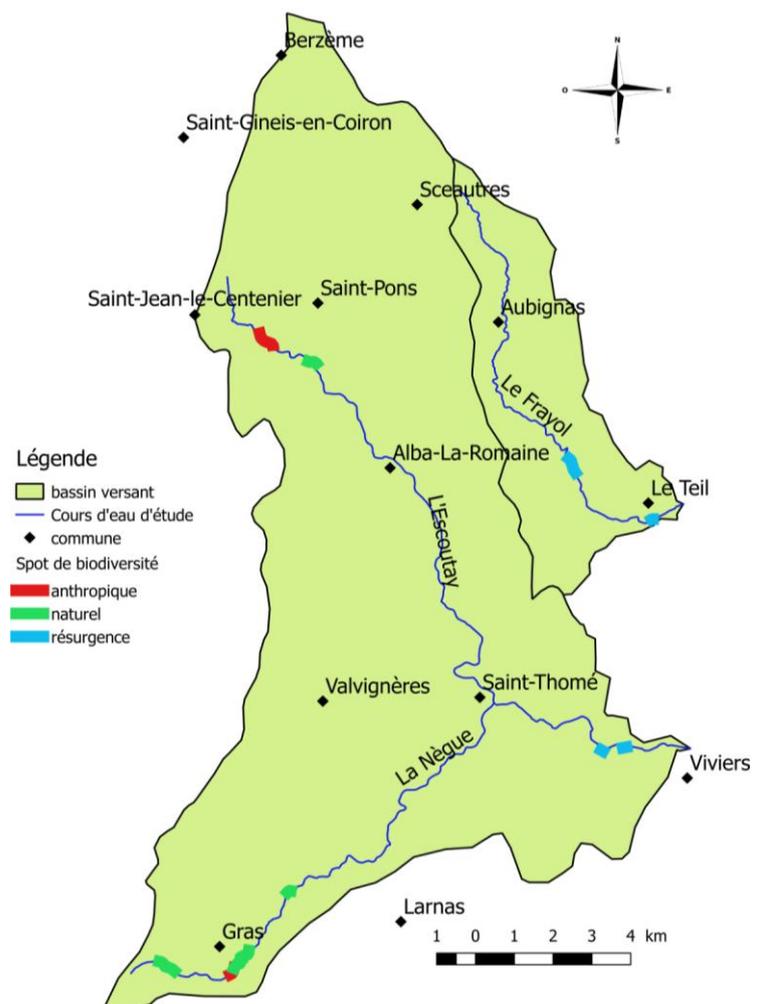
Figure 16 : Localisation non exhaustive et origine des spots de biodiversité présents sur les bassins versants de l'Escoutay et du Frayol

La qualité physique des habitats sur les 3 cours d'eau étudiés est donc d'une qualité moyenne, voire médiocre selon les secteurs, notamment à cause d'un profond dysfonctionnement dans le fonctionnement hydromorphologique de ces systèmes. Les différents inventaires de la faune montrent que de nombreuses espèces patrimoniales sont présentes, mais sur des secteurs très localisés. Sur le territoire d'étude, seulement 10 linéaires (inventaire non exhaustif) abritant une forte valeur patrimoniale sont répertoriés et présentés à la Figure 16. Ces secteurs sont répartis comme suivant :

- 4 zones sur la Nègue
- 4 zones sur l'Escoutay
- 2 zones sur le Frayol

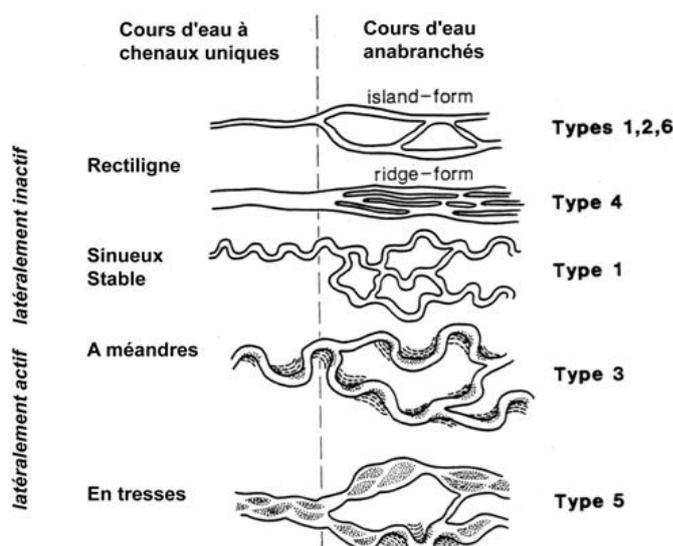
Figure 2 : Style fluvial des cours d'eau selon (Nanson et Knighton 1996)

Les styles fluviaux des tronçons sont déterminés par interprétation des photos satellites et lors de la phase de reconnaissance terrain. Les styles fluviaux sont ceux cités à la Figure 2.

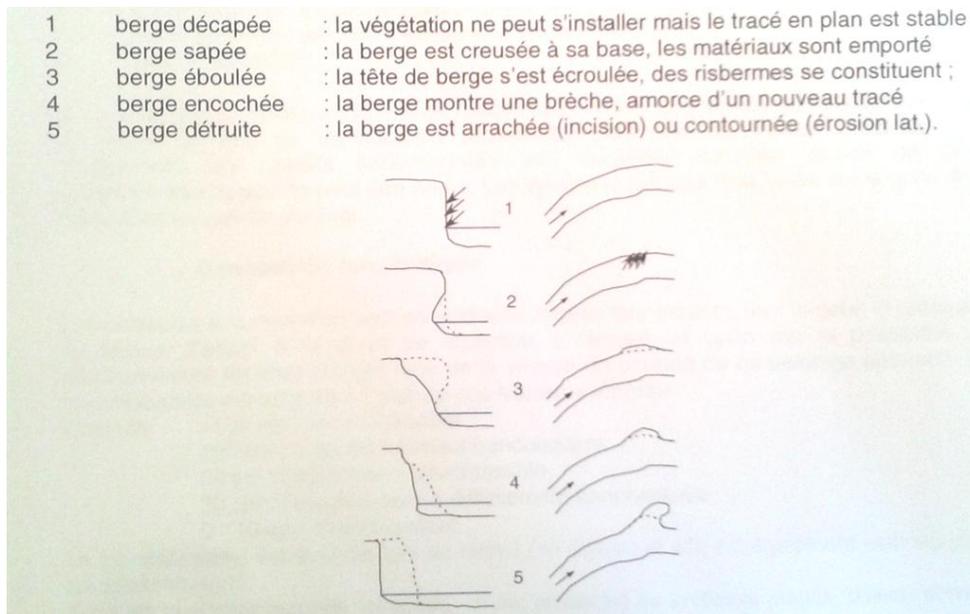
Figure 17 : Cotation et schéma des différents degrés d'érosion

- L'érosion de berge est appréciée à l'aide d'une cotation empirique dont les degrés marquent les étapes des érosions, comme présenté à la Figure 17.

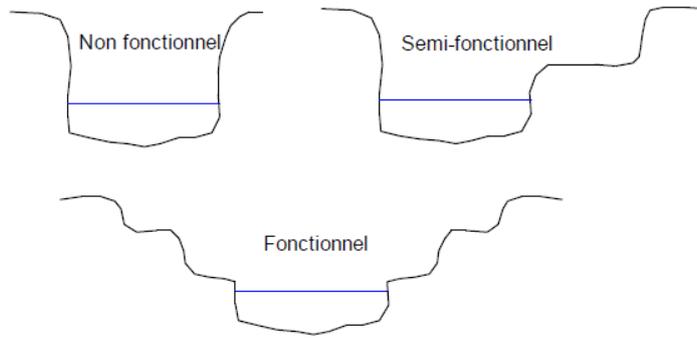
Figure 18 : Schéma d'aide à l'évaluation de la fonctionnalité du lit moyen

- Linéaire du faciès
- Largeur minimal du lit d'étiage
- Largeur maximal du lit d'étiage
- Largeur minimal du lit mineur
- Largeur maximal du lit mineur
- Hauteur d'eau minimale dans l'axe d'écoulement
- Hauteur d'eau maximale dans l'axe d'écoulement
- Vitesse d'eau minimale dans l'axe d'écoulement
- Vitesse d'eau maximale dans l'axe d'écoulement
- Fonctionnalité du lit moyen, Figure 18
- Longueur de zone de dissipation de crue
